**PRIMJENA INFRACRVENE TERMOGRAFIJE U OTKRIVANJU
PROPUŠTANJA UNP PLINA (ukapljenog naftnog plina, LPG)**

**APPLYING INFRARED THERMOGRAPHY IN LPG (liquid petrol gas)
LEAK DETECTION**

**Saša Bratko , ITC certificirani termografer, Level 2
STSI integrirani tehnički servisi d.o.o, član INA grupe
Zagreb, Lovinčićeva BB
sasa.bratko@stsi.hr --- +385 98 400 375**

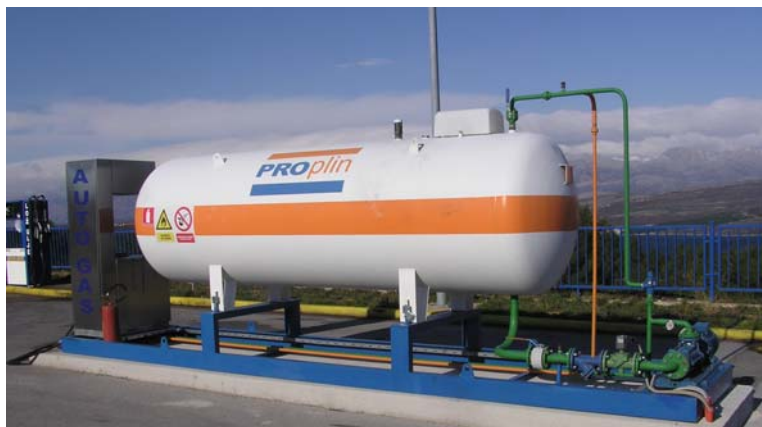
Agregati PROplin-a (slika 1) locirani su diljem Republike Hrvatske, te je na njihovim pojedinim lokacijama izvršeno IC termografsko snimanje specijalnom GasFindIR kamerom. Osjetljivost kamere prema API-u je za propan-butan plin 0,004 – 0,003 l/min ili 0,4 g/sat i njome se mogu detektirati i najmanja propuštanja (detektira se isparavanje alkoholnog flomastera)!

Snimanjem su obuhvaćeni svi elementi plinske instalacije agregata: spremnik, elementi cjevovoda, pumpa, mjerni sustav (volumetar) i svi spojevi (vijčani i prirubnički).

Slika 1. Agregat UNP-a

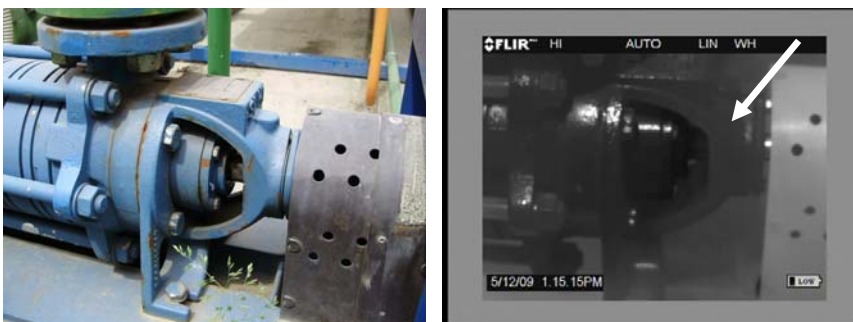
Detektirano je 3% propuštanja na pumpama agregata UNP-a. (Slika 5)

Slika 5. Primjer propuštanja na pumpama agregata
