**DEMONTAŽA I MONTAŽA PLANETARNOG REDUKTORA SRS
2000 KRUŽNOG KRETANJA I DETALJNA ISPITIVANJA**

**DISASSEMBLY AND ASSEMBLY OF THE PLANETARY GEAR SRS
2000 CIRCULAR MOTION AND DETAILED EXAMINATION**

Mr. Veličković Dragoljub
Mašinska služba – Baroševac Polje „D“
PD RB „KOLUBARA“, Srbija
mail: dragoljubvelickovic451@gmail.com

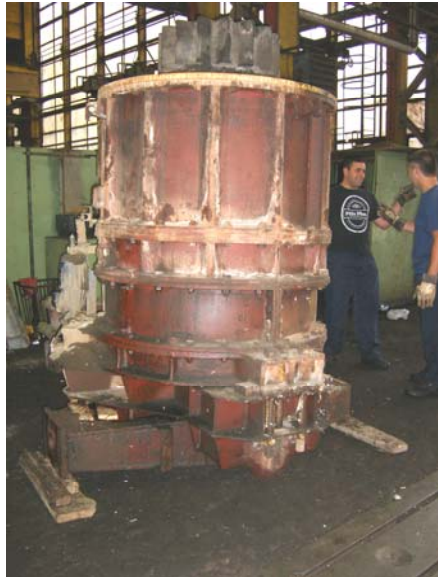
Slika 2. Izgled reduktora posle pranja, čišćenja i odmašćivanja

Nakon vibrodijagnostike pristupa se pranju, čišćenju i odmašćivanju planetarnog reduktora kružnog kretanja. Prvo se vrši grubo spoljno pranje i to mobilnom mašinom za pranje delova.

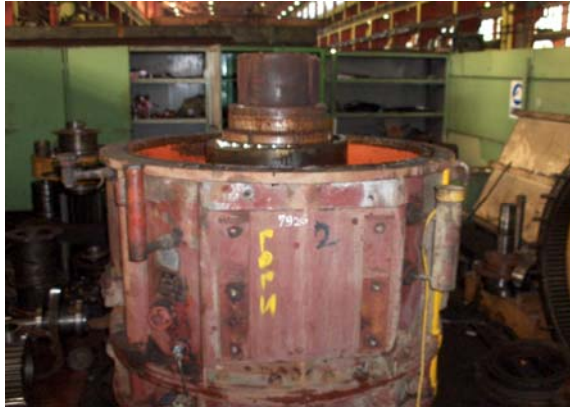
Slika 5. Planetarac sa skinutim poklopcem

Nakon skidanja prvog poklopca vršimo vađenje prvog planetarca, a potom i prvog dela kućišta što je i prikazano na sledećim slikama. Vađenje planetarca vršimo pomoću kрана.

Mali planetarac je demontiran, opran i pripremljen za defektažu. Kod malog planetarca vršićemo kontrolu stanja zupčanika i tolerisane mere na vezi zupčanika (satelita) i nosača planetarca.

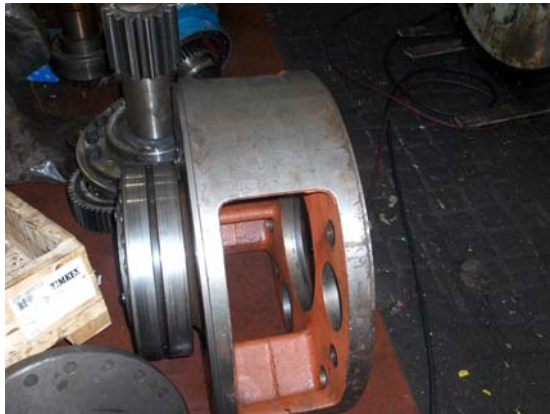
Slika 6. Nosač planetarca

Nosač planetarca, demontiran, opran i pripremljen za defektažu. Na njemu će se vršiti kontrola otvora za osovinice i ležajeve.

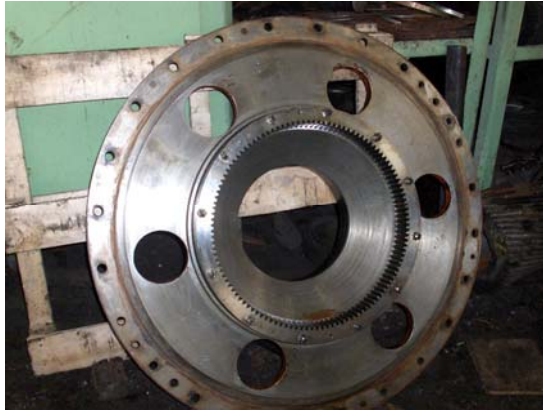
Slika 7. Zvono malog planetarca

Zvono planetarca takođe pripremljeno za defektažu. Kontrolisaće se samo ozubljenje.

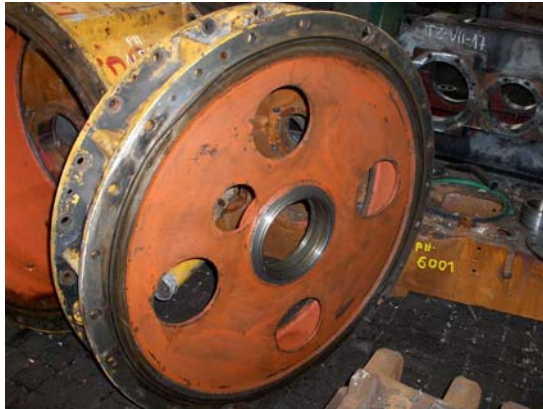
Slika 8. Demontirani poklopac kućišta (gornji)

Poklopac reduktora spremljen za kontrolu otvora za ležajeve.
